Technical Bulletin

Nisan Qashqai

804809

BRUIT AU NIVEAU DE L'ÉMETTEUR

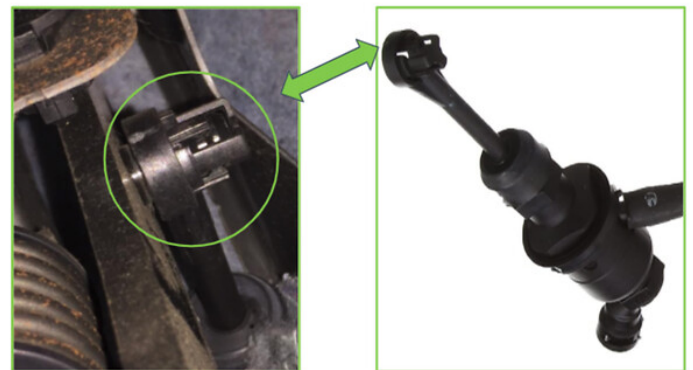
Après plusieurs analyses sur des véhicules présentant ce symptôme, nous avons pu remarquer un jeu excessif au niveau de la fixation de la tige de l'émetteur.

Ce jeu étant dû à un **mauvais verrouillage de la fixation**, un bon positionnement de la pièce ainsi qu'un verrouillage correct de la fixation ont pu résoudre les incidents.
