# GATES INFOS TECHNIQUE

## > 5212/XS, 5305XS, 5484XS, 5485/XS, 5486XS, 5561XS et kits

**Marque :** Mitsubishi, Opel/Vauxhall, Renault, Volvo

**Cylindrée :** 1.9 Diesel

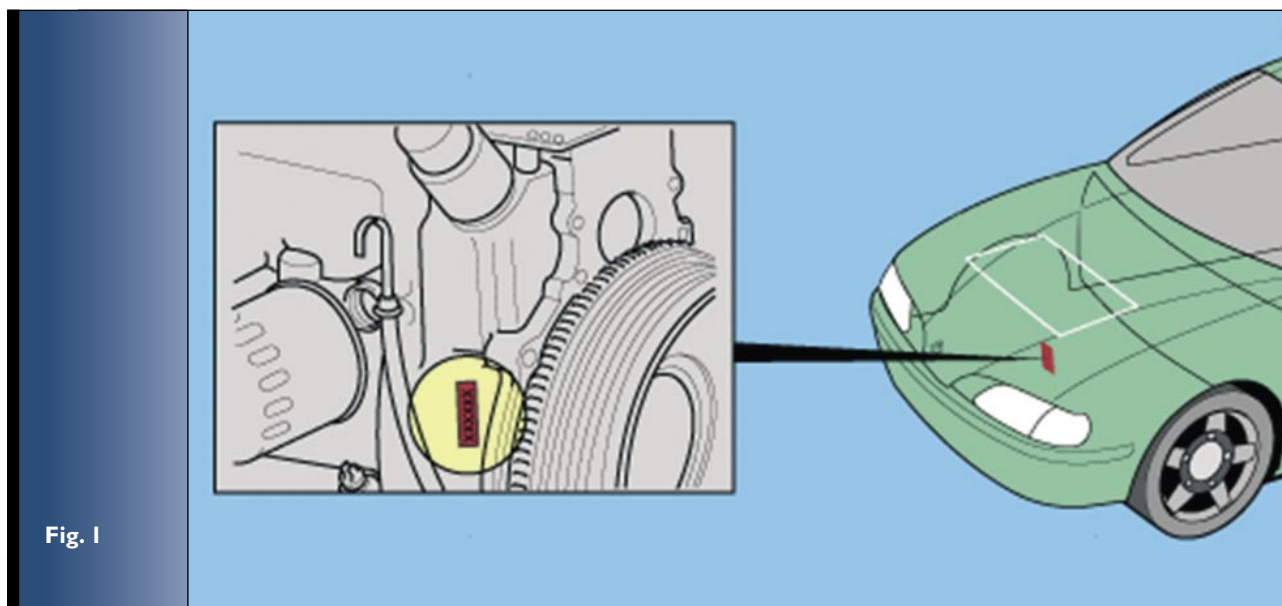
Fig. 1

Si le marquage n'est plus lisible, il est indispensable de connaître le code moteur complet (ex : F9Q780). Ce code est inscrit sur le bloc moteur, entre le filtre à huile et le volant-moteur (Fig. 1).

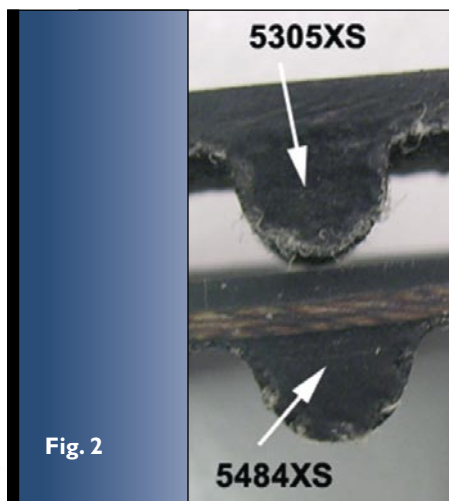
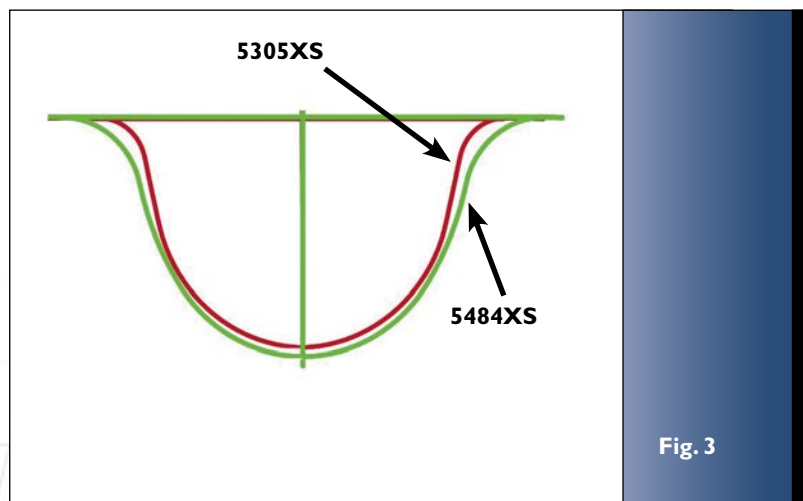
Dans ce cas, il est possible de les différencier par le profil des dents (voir Fig. 2).

En regardant les deux courroies de profil, la dent de la 5305XS est droite en partant de sa base, alors que celle de la 5484XS possède des pentes plus obliques. En conséquence, le pied de dent de la 5484XS (Fig. 3 dessin vert) est plus large que celle de la 5305XS (Fig. 3 dessin rouge).
