## TECHINFO T104

### INFO TECHNIQUE – NISSAN 200SX 1.8

Le moteur de la Nissan 200SX 1.8 nécessite une attention particulière lors du remplacement du turbo, afin d'éviter une répétition de la panne.

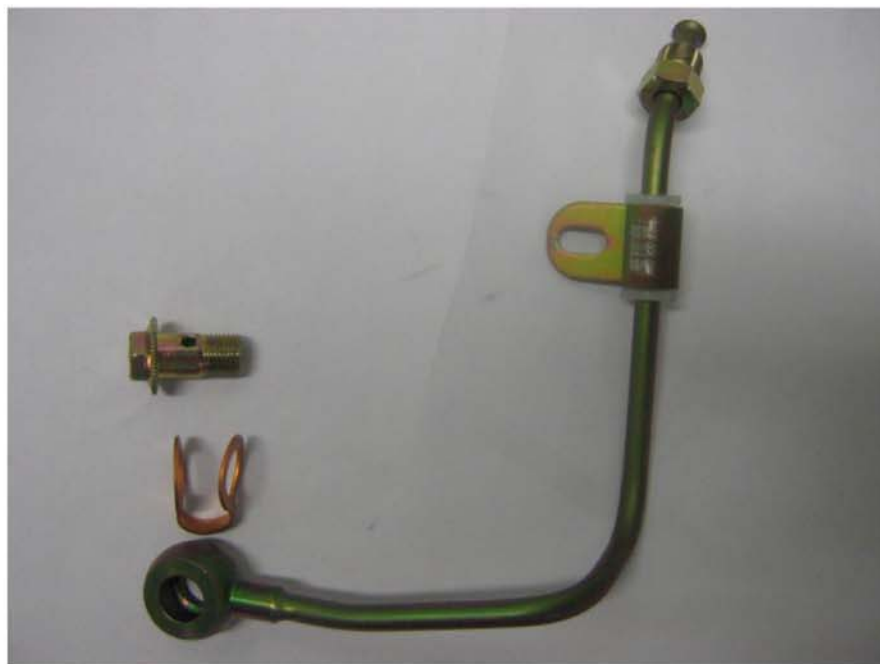
- Lorsque le tuyau de graissage est vissé directement dans le turbo (sans banjo), celui-ci doit être remplacé. Le tuyau d'origine a tendance à se boucher, et provoque un manque de graissage au turbo, ce qui entraîne sa rupture.
- Le tuyau de graissage adapté est fixé sur le turbo par une vis creuse. Votre turbo de Turbo's Hoet est fourni avec ces pièces d'origine, que nous nous procurons en direct chez Nissan.
