TECHINFO T109

INFO TECHNIQUE – VAG 1.9 TDI

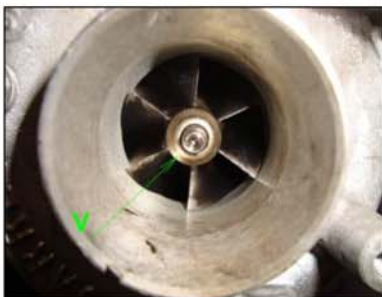
Admission intacte

- Lors du remplacement du turbo, le circuit d'entrée d'air complet (y compris le reniflard) doit être inspecté afin de retirer tout débris de l'ancien turbo.
- Lorsque vous constatez des dommages sur l'ancien turbo tels que présentés sur la photo 2 et la photo 3, les débris doivent se trouver impérativement dans les tubulures d'air. Celles-ci doivent être retirés avant la pose du turbo Turbo's Hoet.

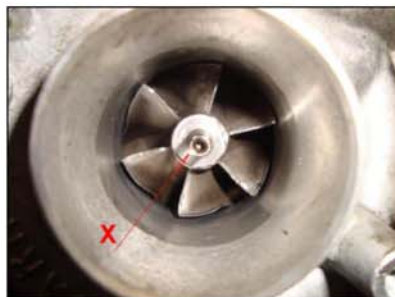
Ecrou de serrage manquant

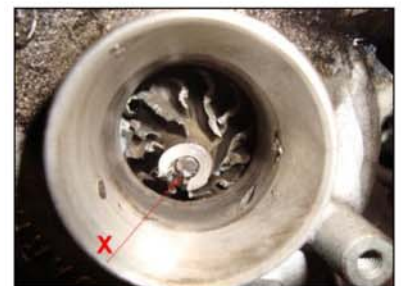
Entièrement 'HS'
