# febiEXAKT

## Rail guía para cadena de distribución

### Nº febi 25467

VW | Škoda | Seat 1.2 12V-Motoren  
(AZQ, BME, BZG)

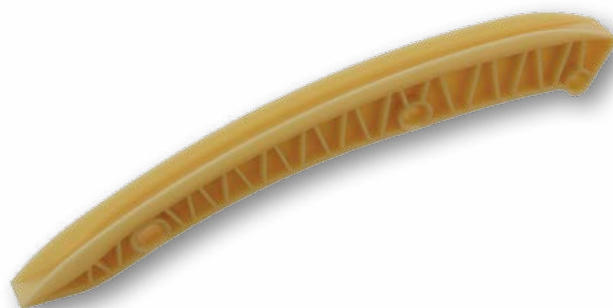
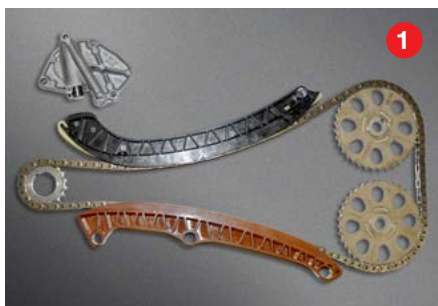
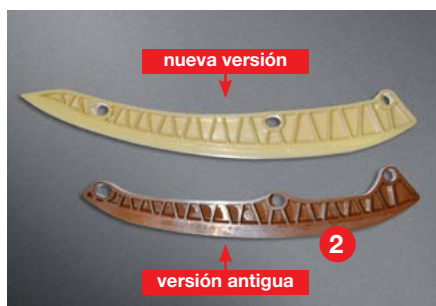
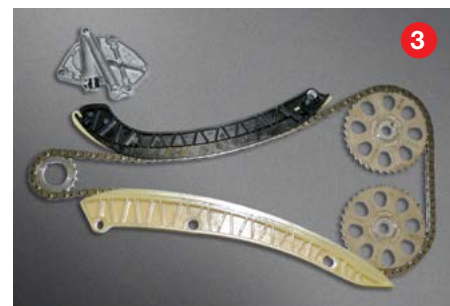
La cadena de distribución salta aunque todos los componentes estén correctamente montados. La cadena que salta puede provocar la marcha excéntrica del motor e incluso dañar el motor.

El fabricante del vehículo ha instalado una guía de deslizamiento demasiado corta. A consecuencia de esto, la cadena puede saltar al arrancar o al detener el motor.

Se ha ajustado la guía de deslizamiento. Ahora es más larga y garantiza, por tanto, la conducción correcta de la cadena bajo cualquier circunstancia, impidiendo que esta salte. **Recomendación:** Por lo general, al sustituir las cadenas de distribución se deben renovar todos los componentes (p. ej. guías de deslizamiento, tensores de correa, posibles ruedas dentadas), con el fin de garantizar un funcionamiento perfecto durante toda la vida útil.
