febiEXAKT

Steuerkettensatz

febi Nr. 30607 und 30478

**VW | Škoda | Seat 1.2 12V-Motoren
(AZQ, BME, BZG, AWY, BMD, BBM)**

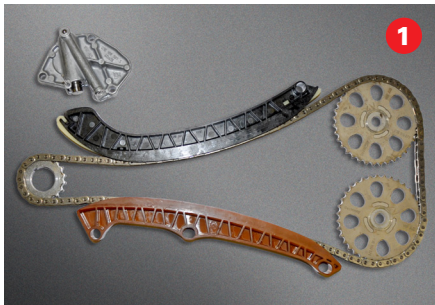
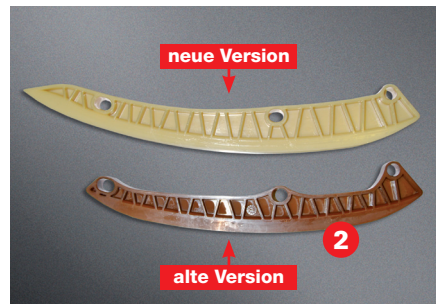
Seitens des Fahrzeugherstellers wurde eine zu kurze Gleitschiene verbaut (siehe Bild 2). Das hat zur Folge, dass die Kette unter ungünstigen Belastungen, wie z.B. beim Startvorgang oder Abstellen des Motors, überspringen kann.

Die Gleitschiene wurde angepasst. Diese ist nun länger und gewährleistet folglich unter allen Bedingungen eine einwandfreie Führung der Kette und verhindert das Überspringen.

Empfehlung: Erneuern Sie beim Austausch von Steuerketten generell alle Komponenten (wie z.B. Gleitschienen, Riemenspanner, evtl. Zahnräder), um eine einwandfreie Funktion über die gesamte Lebensdauer zu gewährleisten.
