| | No. MEYLE | No. referencia |
| Casquillo | 014 033 0024/HD | 140 333 18 14 26 |

## Casquillo, brazo de suspensión apto para Mercedes W140, C140

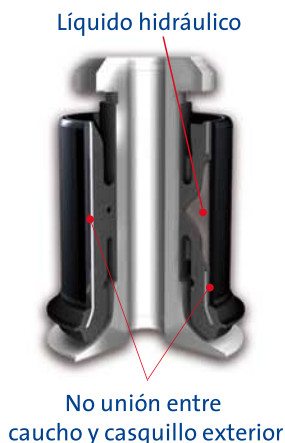
### como la versión OE

Salida de líquido hidráulico debido a elevados esfuerzos dinámicos y debido al hecho que la unión entre metal y goma es solamente parcial

- Vibraciones en la dirección
- Seguridad reducida de conducir

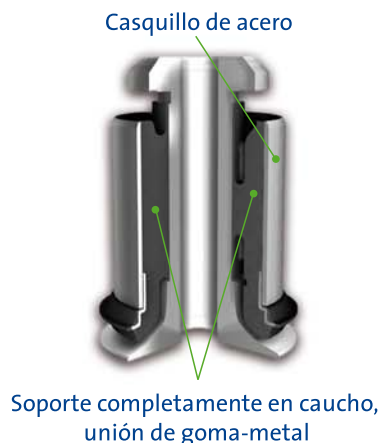
### version de MEYLE

- Reemplazar el casquillo hidráulico por un casquillo optimizado de goma maciza mediante una vasta unión de goma y metal
- Reemplazar el casquillo exterior de plástico por un casquillo de acero

- Eliminación de pérdida de líquido
- La vida útil es notablemente más larga sin perder el confort de conducir
