## Apoyos pendulares HD

### MEYLE-HD

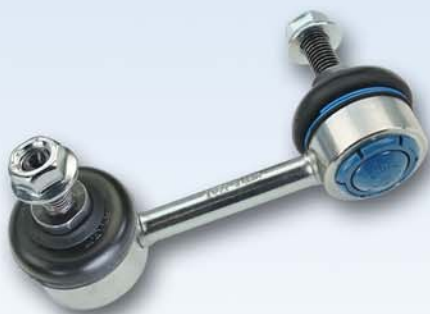
### Como la versión OE

Piezas sometidas a altas exigencias.

Deterioro de la junta de la rótula central, que provoca ruidos en el eje delantero

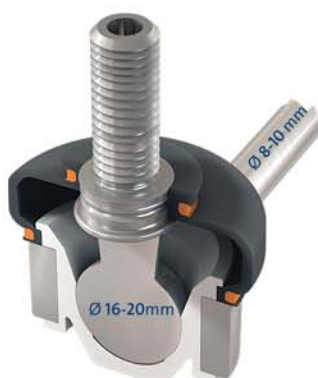
### como la versión OE

#### Problema

#### Efecto

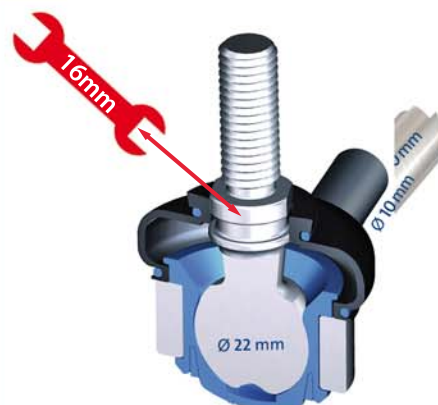
### version de MEYLE-HD

#### Solución

- Agrandamiento del diámetro esférico (22 mm)
- Refuerzo de la biela de unión
- Lubricante MEYLE de alta calidad
- Asientos azules en material plástico de alta calidad

#### Ventaja

Vida útil considerablemente más larga gracias a un diseño reforzado
