## Calidad perfectamente concebida hasta en el último detalle: ¡Bombas de agua MEYLE para una mayor vida útil!

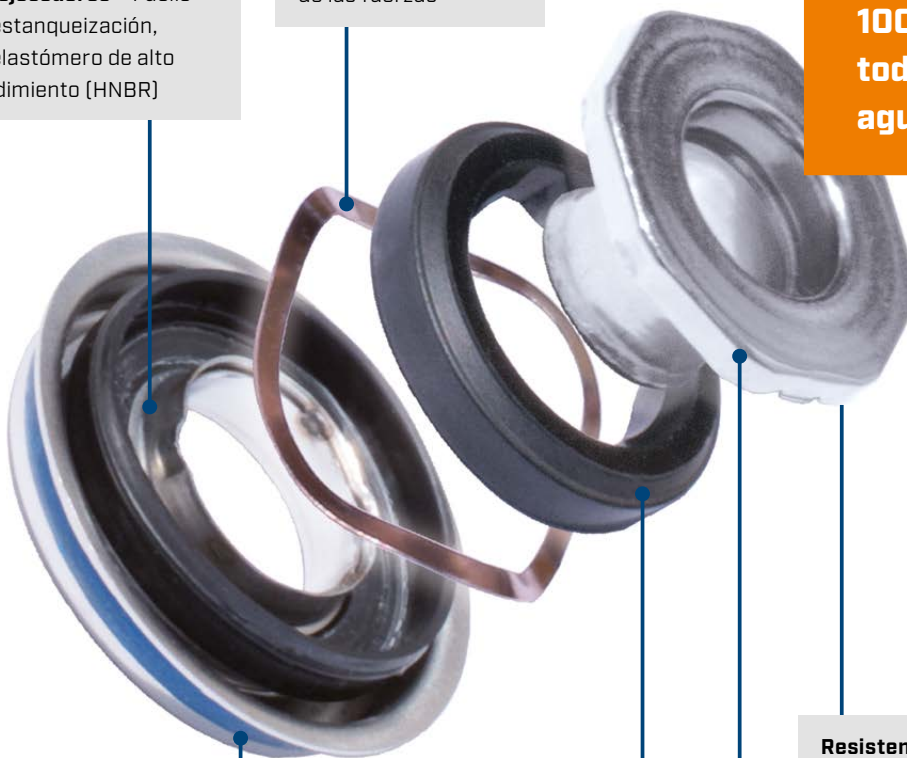
**Resistencia segura a cambios de temperatura y efectos envejecedores** – Fuelle de estanqueización, de elastómero de alto rendimiento (HNBR)

**El muelle ondulado** garantiza la distribución uniforme de las fuerzas

**Carcasa** de acero inoxidable de alta calidad

**Resistente al desgaste como el diamante** y a materiales abrasivos – nuestra junta especial de anillos deslizantes SiC/SiC, de carburo de silicio

Esta imagen muestra uno de muchos ejemplos. El diseño puede variar en otros modelos de bombas de agua.

Ofensiva de la calidad de MEYLE: bombas de agua con juntas de anillos deslizantes SiC/SiC. El material, gracias a su dureza en comparación con los estándares convencionales del mercado libre de recambios, tiene

excelente resistencia, mayor vida útil y fricción extraordinariamente pequeña. También destacados fabricantes de vehículos emplean en la actualidad este tipo de junta, que se utiliza en las bombas de agua MEYLE.
