Corrosion de disque / moyeu

Desserrage d'écrous de roue

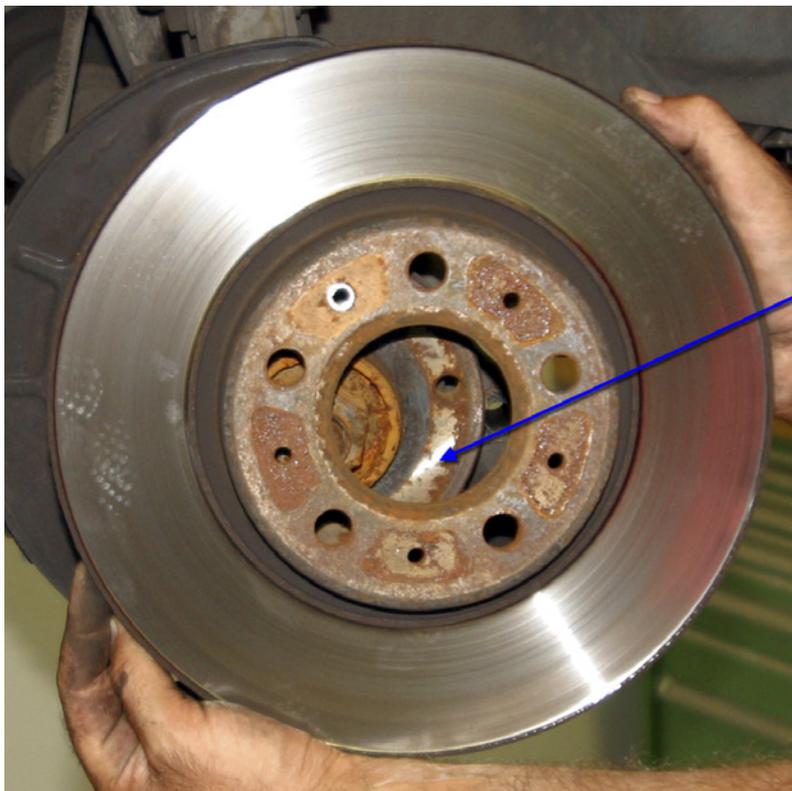
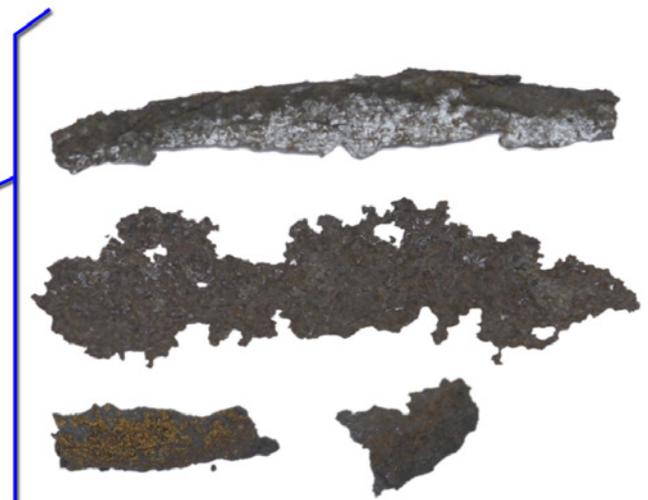
En effet, la corrosion entre le porte-moyeu et le disque se transforme graduellement en poussière, entraînant la création d'un jeu réduisant le couple de serrage initial et permettant aux boulons de se desserrer.

Aggrandissement de fragments de rouille

Pour éviter ceci, il faut toujours s'assurer que les supports de fixation des disques et des porte-moyeux soient propres et sans présence de corrosion. S'il y a le moindre doute dans le bon fonctionnement de n'importe quelle pièce du train roulant, toujours la remplacer par de nouvelles pièces garanties.
