# INA GearBOX

## Diagnostic des roulements montés sur support pour BV 02T Volkswagen

Constructeur : Volkswagen

Type de transmission : 02T

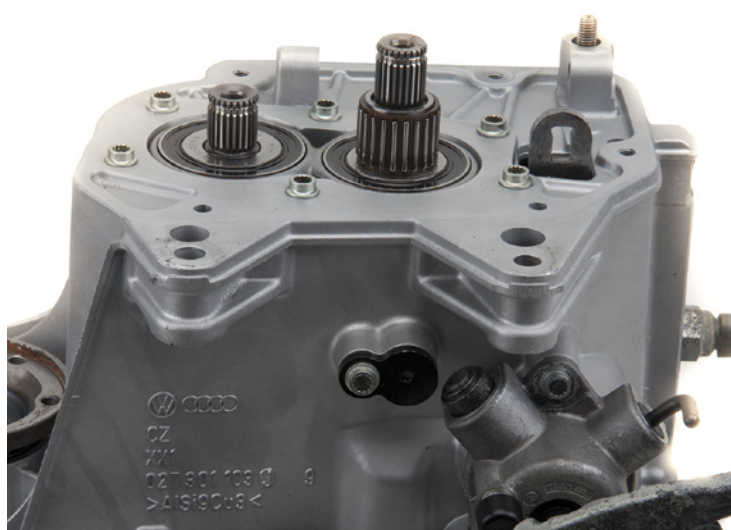
Les roulements montés sur support doivent leur nom à la disposition et au support commun des roulements des arbres de transmission illustrés sur la photo.

Roulements montés sur support et roulement à aiguilles d'une BV 02T

Il n'est pas rare que l'augmentation du frottement dans les roulements montés sur support et la chaleur qu'ils génèrent détruisent le roulement à aiguilles du 5e rapport qu'on ne peut alors plus engager. Le même phénomène peut se produire par manque d'huile au niveau du 5e rapport. Dans les deux cas, la cage est endommagée et les aiguilles se détachent.

Il est impossible de constater l'endommagement des roulements montés sur support de l'extérieur. Souvent, l'endommagement des roulements s'annonce par un petit bruit (sifflement, cliquetis ou broyage). A ce stade, la boîte de vitesses fonctionne encore sans aucun problème.

Pour contrôler l'état des roulements montés sur support, le constructeur préconise la méthode suivante:

1. Faire tourner le moteur pour chauffer la boîte de vitesses.
2. Faire tourner le moteur en embrayant mais sans engager de rapport à environ 4000 t/min.
3. Appuyer sur la pédale d'embrayage et couper le moteur en même temps.
4. S'il se produit des cliquetis qui changent au fur et à mesure que le régime de l'arbre d'entrée de boîte baisse, c'est que les roulements montés sur support sont endommagés.
