## INA INFORMACIÓN DE SERVICIO

# Montaje correcto de bombas de refrigerante

## Montaje sin sellador adicional

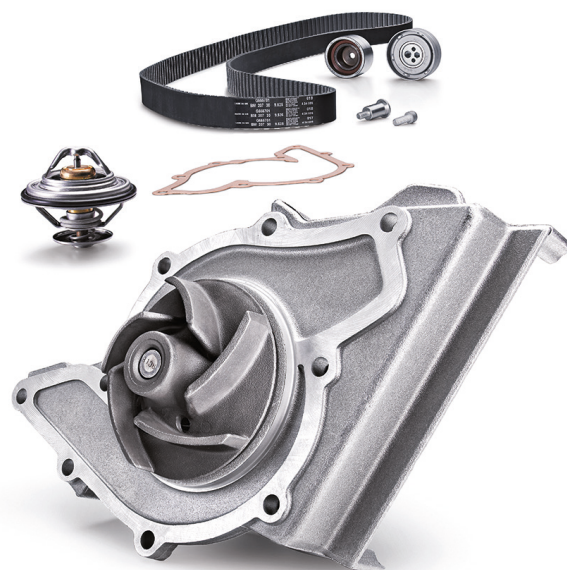
Fig. 2: Kit de bomba de refrigerante con junta de papel

Si se utiliza una junta plana o tórica para sellar una bomba de refrigerante, NO se debe utilizar ningún tipo de sellador adicional en el montaje.
