DONNEES TECHNIQUES

BULLETIN TECHNIQUE TB-07

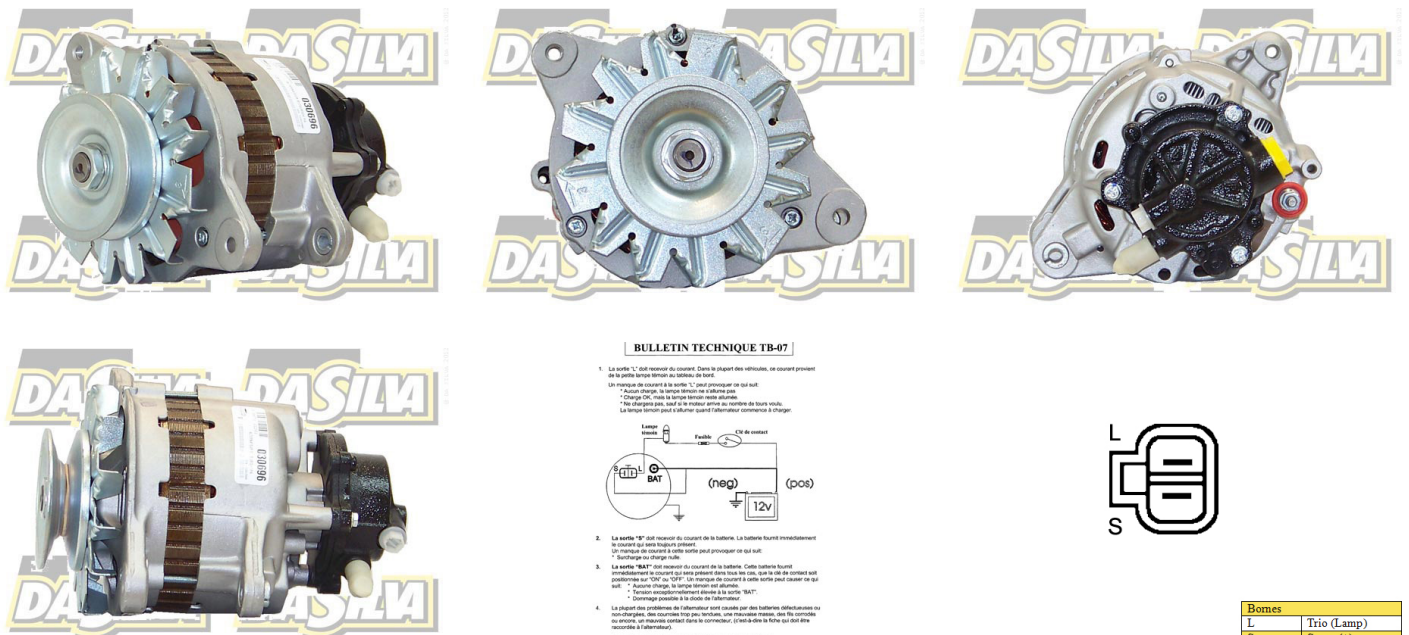
PHOTOS

Alternator Charge Current [A]	65
Vehicle Main Current	for vehicles with 12V main current
Type de poulie	V
Clamp	M6 B+
Plug Type ID	PLUG300

Bornes	
L	Trio (Lamp)
S	Sense (+)
