DONNEES TECHNIQUES

BULLETIN TECHNIQUE TB-06

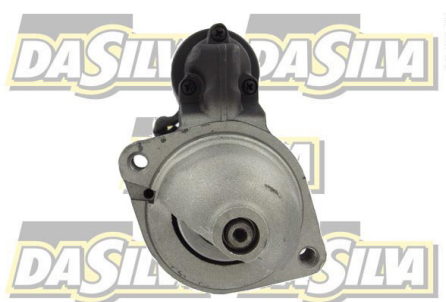
Ce démarreur est susceptible de rester « collé », (pignon / volant moteur) provoquant sa destruction complète (centrifugage, brûlure complète, éclatement). Contrôlez la vieille matière au niveau de l'usure du pignon (voir dessin). La cause de ce problème est souvent due à un défaut de la clé de contact, à un problème de manque de courant et/ou au relais qui reste collé. Contrôlez et remplacez celui-ci en cas de doute.

This startermotor is prone to being held in mesh with the engine running, causing it to burn out. Check the old unit removed for pinion damage (see picture). The causing of this problem is often caused by a sticking ignition switch or a sticking relay, replace if in doubt!

Les carcasses retournées dans cet état ne seront pas acceptées et ne pourront faire l'objet de demande de garantie!

Old core returned in this condition will not be accepted, nor will a warranty claim!
