# Boletín Técnico Blue Print

## Cilindro principal del embrague ADH23414

### Guía de aplicación

#### Honda Accord 7/98 > 3/03

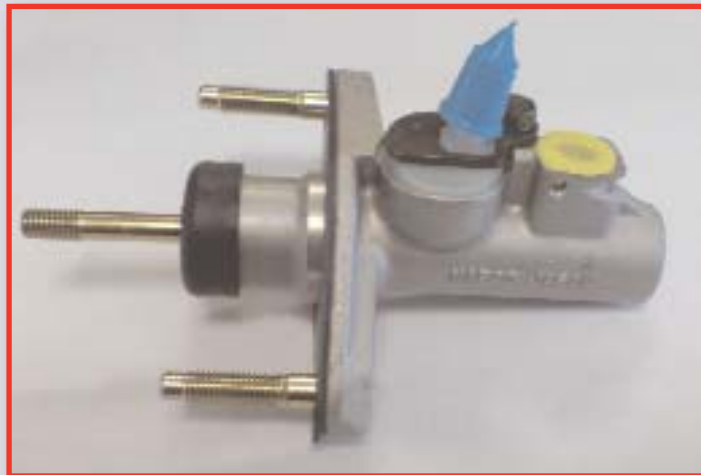
Hemos sabido que Honda ha sufrido un problema de suministro con la bomba de embrague instalado en algunos de los primeros modelos fabricados entre 1998 y 2003 del Honda Accord para el Reino Unido.

Se ha suspendido la fabricación de la bomba de embrague que se instaló en la cadena de producción y ya no se encuentra disponible como pieza de recambio.

La solución de Honda para este problema es suministrar como recambio el modelo posterior de la bomba de embrague, pero esto significa que las otras partes del sistema operativo del embrague (conector de embrague, bombín de embrague, etc.) también deben ser reemplazadas para poder ajustar ese modelo. Esto significa que los clientes tienen que comprar partes adicionales para que el vehículo vuelva a funcionar.

El número de pieza **ADH23414 de Blue Print corresponde** también al último diseño de la pieza puesto que el fabricante ya no produce el diseño anterior.

Debido a esta cuestión, los clientes tendrán que obtener el conducto compatible de un concesionario de Honda. El bombín de embrague está disponible en Blue Print – Número de pieza **ADH23607**.
