Boletín Técnico Blue Print

Rotulas de Dirección exteriores ADN18715 & ADN187104

Fecha de publicación: 07/01/08

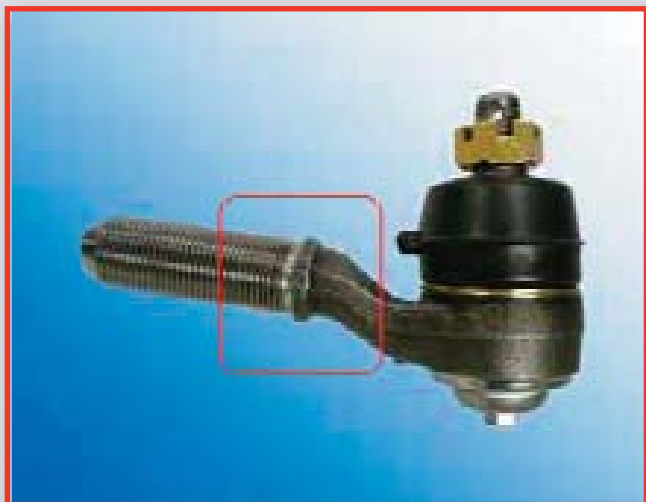
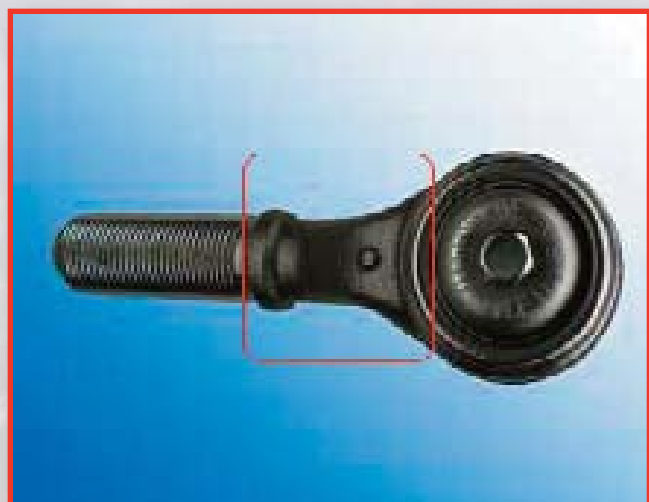
ADN18715

Nissan Pick-up D21 1986>1998

Tenga en cuenta que las referencias de recambio **ADN18715** y **ADN187104** que se muestran a continuación, aunque de apariencia similar, **NO** son intercambiables y **NUNCA** han de ser sustituidas entre sí.

Montar una Rotula de Dirección exterior incorrecta es muy peligroso y podría tener como resultado un fallo en la dirección provocado por la rotura del componente.

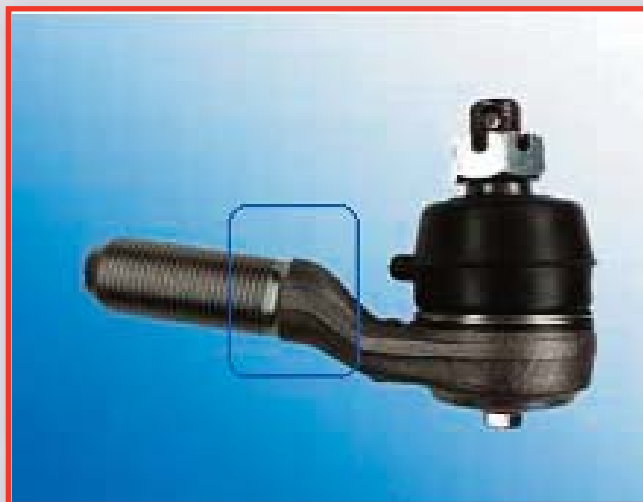
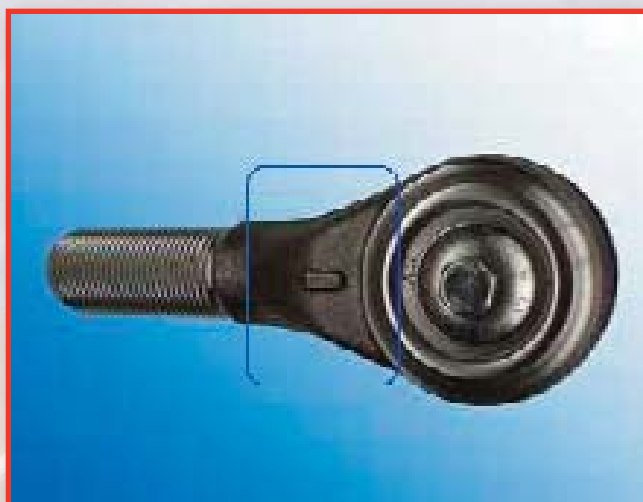
ADN187104

Nissan Pick-up D22 1997>
