Boletín Técnico Blue Print

Información sobre el Volante Bimasa del Toyota Avensis - ADT33505C/ADT330206

Fecha de publicación: 16/3/2009

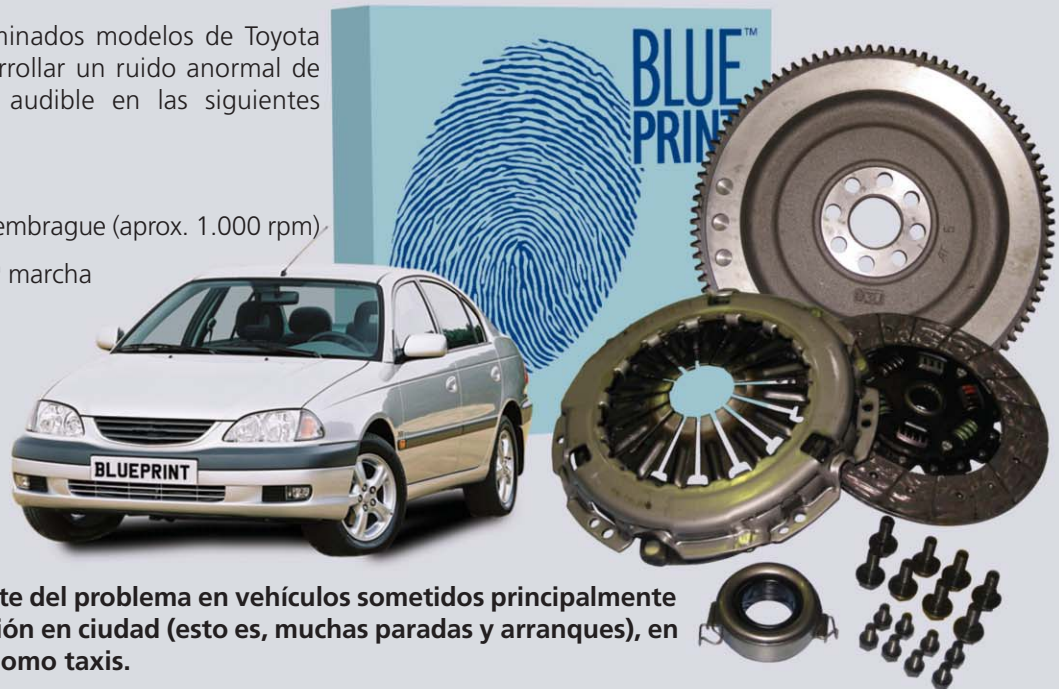
Se ha identificado que determinados modelos de Toyota Avensis son propensos a desarrollar un ruido anormal de 'traqueteo' que resulta más audible en las siguientes condiciones.

1. Motor en ralentí
2. Durante el acoplamiento del embrague (aprox. 1.000 rpm)
3. Cuando se cambia de 1ª a 2ª marcha

Determinados modelos de Toyota Avensis están provistos de un volante bimasa de 2 piezas que contiene una goma de amortiguación, lo cual tiene como resultado, durante extensos períodos de motor a ralentí, se da un calor y esfuerzo excesivos en el volante bimasa. En esas circunstancias la goma de amortiguación se puede despegar en el lado de la aceleración y endurecer/agrietar en el lado de la deceleración, que provoca el ruido característico y una posible avería del volante bimasa, o que puede contribuir a un fallo prematuro del embrague.

Si el vehículo tiene un volante bimasa que ha fallado, hay que sustituir éste por un volante bimasa de Blue Print (Referencia ADT33505C), que es el diseño modificado suministrado actualmente por Toyota Europa.

De manera alternativa, si el vehículo se utiliza como taxi o pasa mucho tiempo realizando viajes cortos, se debe instalar el kit de embrague modificado de Blue Print ADT330206, que incluye un volante simple y todos los accesorios. Esto es así porque el esfuerzo y vibración excesivos han actuado sobre el volante bimasa durante largos períodos con el motor al ralentí, lo que reduce drásticamente su vida útil.
