# Bulletin technique

## Nissan Pick-Up - Extrémités de rotules de direction externes

Références applicables: ADN18715, ADN187104

Applications: Nissan Pick-up D21, D22 1986>1997

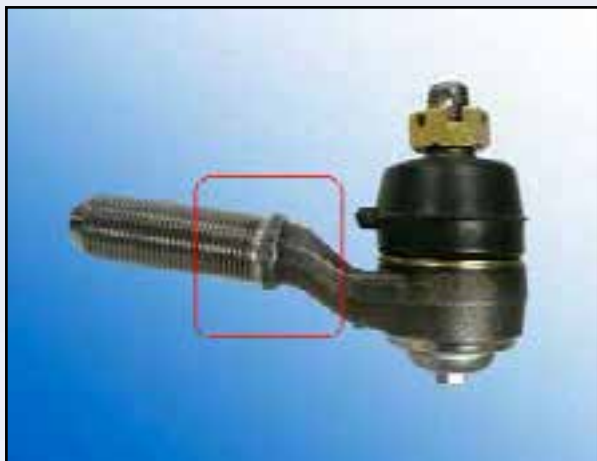
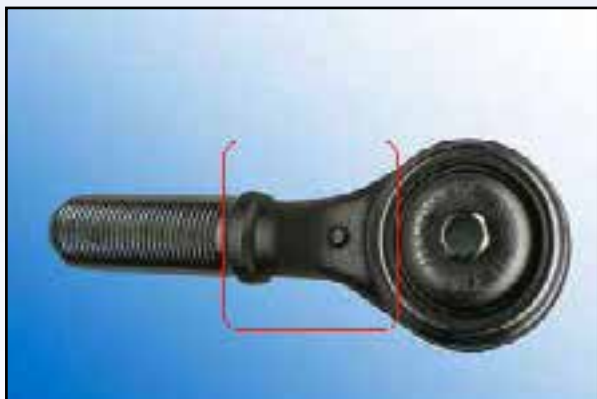
#### ADN18715

### Nissan Pick-up D21 1986>1998

Les références ADN18715 et ADN187104 indiquées ci-dessous, bien que leur aspect soit similaire, ne sont PAS interchangeables et ne doivent JAMAIS être utilisées l'une à la place de l'autre.

**L'installation d'une mauvaise extrémité d'une rotule de direction est extrêmement dangereuse et peut entraîner une défaillance de la direction suite à la rupture de la pièce.**

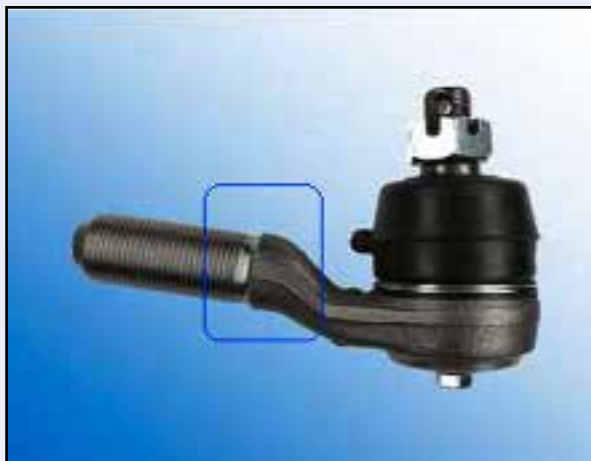
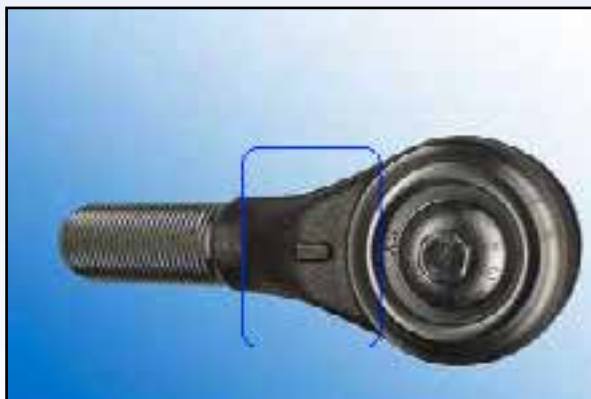
#### ADN187104

### Nissan Pick-up D22 1997>
