# Blue Print Info

**Alfa Romeo / Chevrolet / Chrysler / Fiat / Ford / Subaru / Suzuki / Vauxhall/Opel – Timing Chain Kit Replacement**

**Referencias aplicables:** ADK873500, ADK86103, ADK85501, ADG05508

**Aplicaciones:** Various 1.3DT 06/2003>

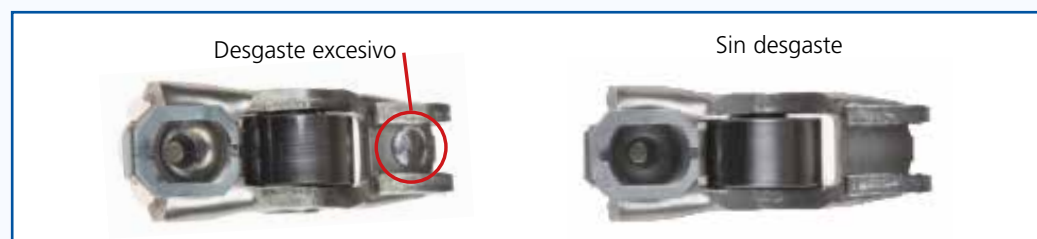
Nuestras investigaciones nos han permitido concluir que el desgaste excesivo de los brazos oscilantes del motor 1.3 JTD aceleran el desgaste de los componentes de la cadena de distribución, lo que conlleva daños en el motor. Por lo tanto, recomendamos revisar todos los brazos oscilantes cuando se sustituye este kit. Si se observa desgaste en cualquiera de los brazos oscilantes es esencial reemplazarlos. En los dos ejemplos siguientes se muestran un brazo oscilante con desgaste excesivo y un brazo sin desgaste.

Referencia de Blue Print para el brazo oscilante: **ADK86103**.
