# Boletín Técnico

## Cambio del kit de embrague del Kia Carnival

**Referencias:** ADG03035 / ADG03058 / ADG03325

**Aplicaciones:** Kia Carnival 2.9DT 1999>2006

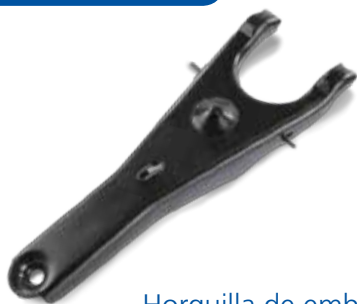
### ADG03325

Horquilla de embrague

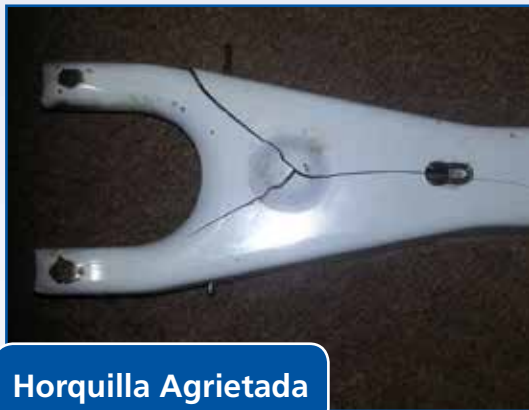
Hemos encontrado que la causa del problema puede estar en una fisura en la horquilla de embrague, puesto que la horquilla de este modelo del Carnival se puede fracturar y doblar cuando se cambia el kit lo que puede ocasionar que el vehículo no desembrague correctamente.

Horquilla Agrietada

Es muy recomendable que la horquilla se cambie durante el proceso de sustitución del embrague. Si no se cambia podría causar problemas y dificultades para cambiar de marcha. Este problema no estaría cubierto por la garantía de Blue Print.
