# Boletín Técnico

## Kit de reparación de la bandeja trasera del Mazda 6 SW

Referencia: ADM58067

Aplicaciones: Mazda 6 Estate 2002>2008

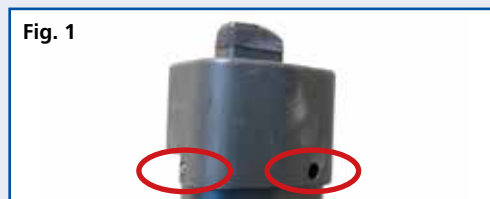
Fig. 1

- En primer lugar, extraiga la cubierta de plástico del lado izquierdo (lado del pasajero) que está sujeta por dos tornillos con cabeza de estrella. (Figura 1)

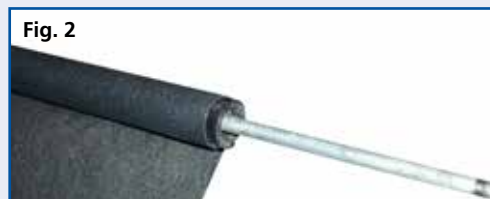
Fig. 2

- A continuación levante la cubierta retráctil de la carcasa. Lo que tiene es una cubierta de piel sintética enganchada a un tubo metálico con un muelle de suspensión unido a un manguito de plástico, sujeto a una varilla metálica, que pasa por el centro. (Figura 2)

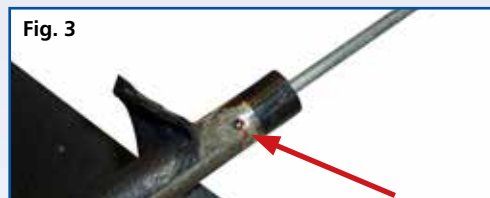
Fig. 3

- El manguito de plástico está situado en el extremo en el que sobresale la varilla metálica. Para poder extraer el manguito debe retirar con cuidado una parte de la cubierta de piel sintética, hasta que se hagan visibles las dos hendiduras del tubo metálico. Estas hendiduras mantienen el manguito en su lugar. (Figura 3)

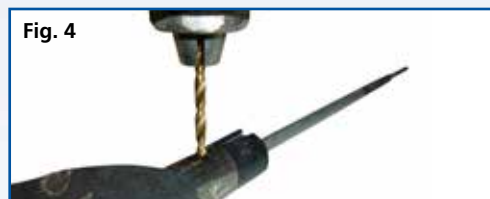
Fig. 4

- A continuación taladre con cuidado estas dos hendiduras utilizando una broca de 2,5>3,0 mm. Una vez taladradas, gire y tire cuidadosamente del manguito de plástico y extráigalo con suavidad del tubo metálico. (Figuras 4 y 5)

**Nota:** No tire directamente del manguito de plástico sin taladrar las hendiduras ya que el tubo podría resultar dañado. Asimismo, antes de instalar el manguito nuevo, quizás deba limar el interior del tubo metálico para eliminar las virutas generadas al taladrar.

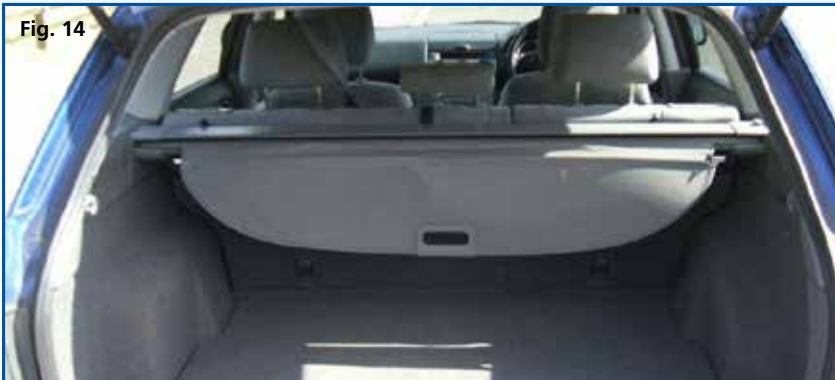
Fig. 14

- Vuelva a instalar el conjunto de la bandeja en el coche y...¡listo! (Figura 14)
