047 Montagem das pastilhas do travão associada ao sentido de marcha para Audi

Área de aplicação			
Tipo de veículo	Veículo ligeiro	Modelo	100, 80, 90, A3, A4, A6, TT
Fabricante do automóvel	Audi	Produto	PV pastilhas de disco de travão
Referência	571221, 571921, 571935, 571984, 573037	Tipo de combustível	Diesel, Gasolina

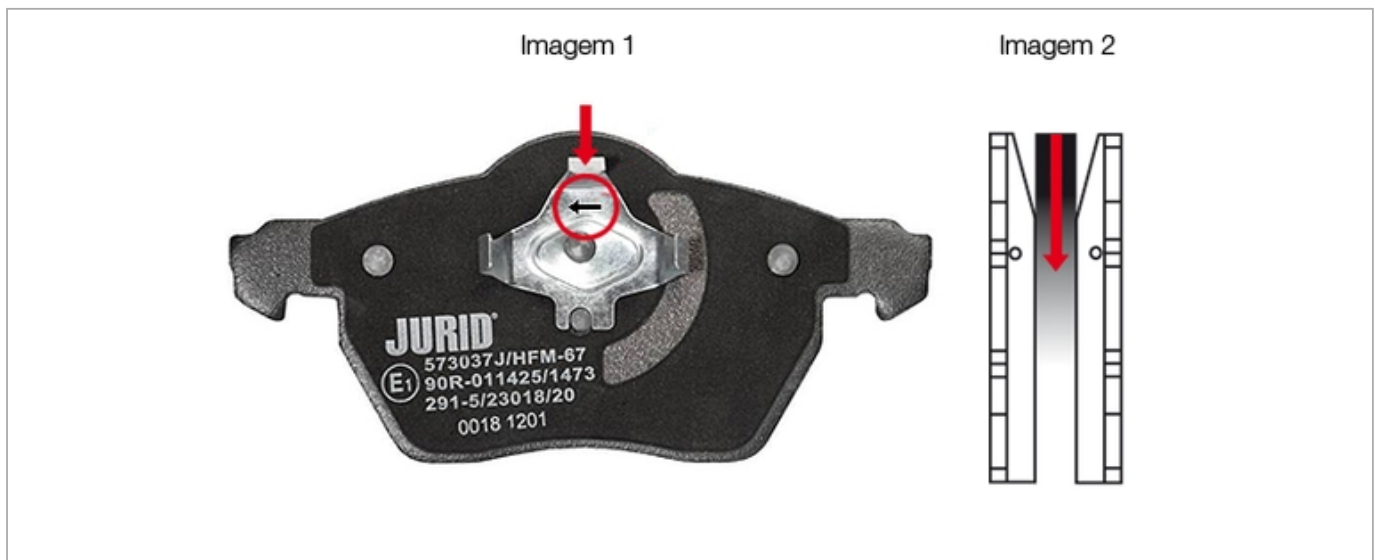
Apresentação do problema	Características de erro
Ruídos excessivos ou vibrações durante a travagem	Desgaste diagonal das pastilhas do travão

Resolução do problema	Dica
As medidas nas pastilhas dos travões (inclinação, chanfro, chapas de isolamento com entalhe em formato de meia-lua) asseguram que, ao travar, a pastilha do travão não é pressionada uniformemente contra o disco do travão. Assim é evitado que a pastilha seja arrastada pelo disco do travão, prevenindo também a formação de ruídos e o desgaste diagonal. As pastilhas do travão de disco em causa estão identificadas por uma marcação na parte traseira da pastilha. Geralmente com uma seta (Figura 1), que indica o sentido de marcha do disco do travão durante a marcha em frente (entrada do disco). As pastilhas do travão associadas ao sentido de marcha estão montadas no travão do eixo dianteiro no Opel (Figura 1), Volvo, VAG etc.	Atenção: Verifique as pastilhas antes de montar quanto às indicações associadas ao sentido de marcha ou chanfro

As pastilhas do travão de disco 573001 e 571952 (Peugeot e Alfa) estão equipadas, num dos lados, com um chanfro (Figura 2). Durante a montagem das pastilhas do disco do travão, tenha também em atenção o sentido de marcha assinalado do disco do travão na placa traseira da pastilha.
